# 特別史跡百濟寺跡の発掘調査概要

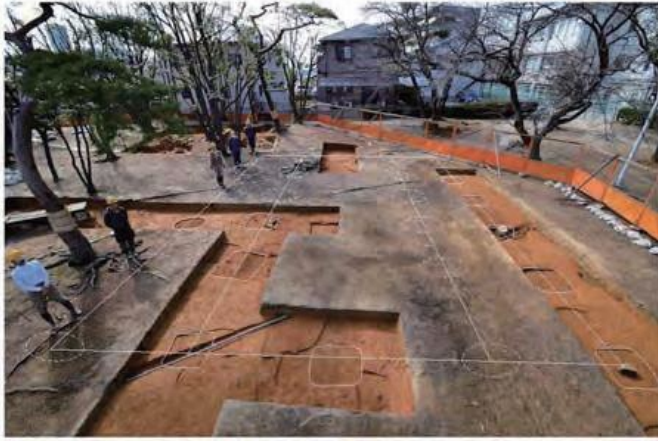
西北院の掘立柱建物検出状況(東から)

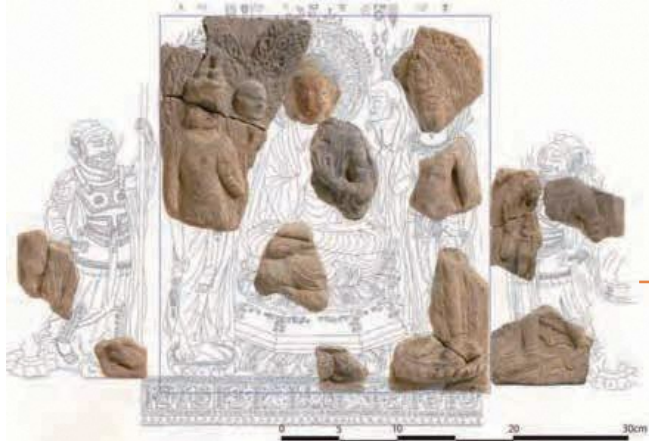
講堂近辺で出土した大型多尊博仏

そして、大型多尊博<sup>た</sup>仏<sup>そん</sup>という全国でも例の少<sup>た</sup>ない博<sup>た</sup>仏<sup>そん</sup>や金銅製<sup>こんどうせい</sup>飾<sup>かざり</sup>金<sup>か</sup>具<sup>ぐ</sup>など、多彩<sup>た</sup>な遺<sup>い</sup>物<sup>ぶつ</sup>が出土<sup>しゅつ</sup>しており、当時の繁<sup>はん</sup>栄<sup>えい</sup>を示<sup>し</sup>すものと考え<sup>か</sup>え<sup>え</sup>られ<sup>れ</sup>ます。

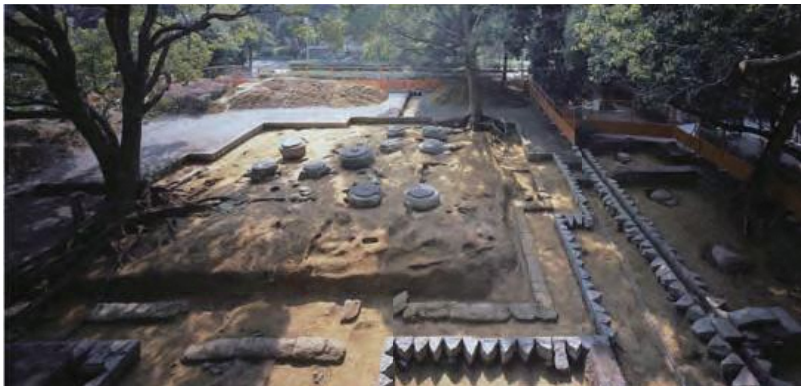
西塔検出状況(北から)

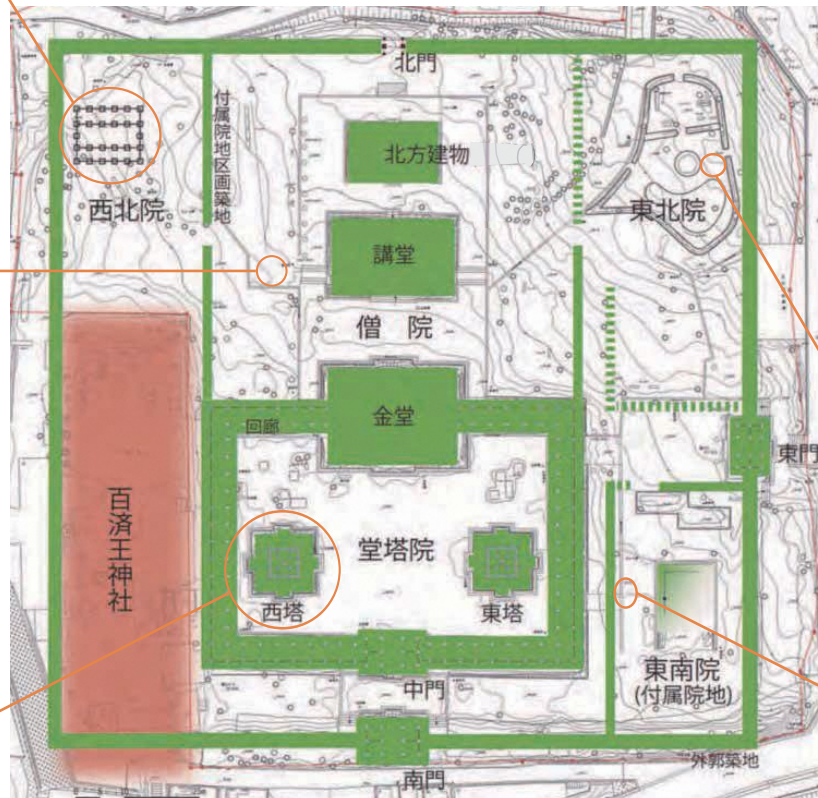
最新の調査で明らかになった百濟寺跡の伽藍配置

く<sup>く</sup>だら<sup>だら</sup>で<sup>で</sup>ら  
 特別史跡百濟寺跡では、平成17年度より9ヵ年かけて発掘調査を実施しました。  
 その結果、一辺約140mで四辺を囲む外郭築地の中に、主要堂塔の他にもいくつかの  
 建物が建ち、「付<sup>ふ</sup>属<sup>ぞく</sup>院<sup>いん</sup>地」と呼ばれる寺院を管理運営する施設が築地等で囲まれた区画に  
 分かれて配置されていたことがわかりました。

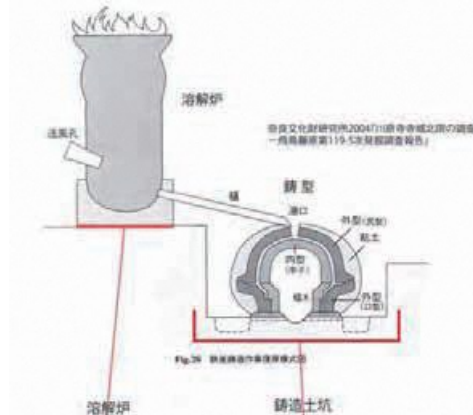
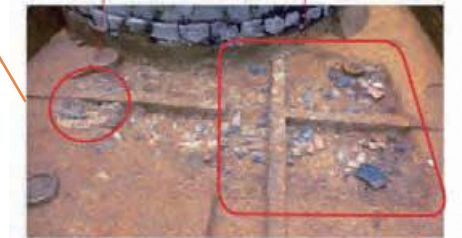
東北院で検出された鑄造遺構(東から)

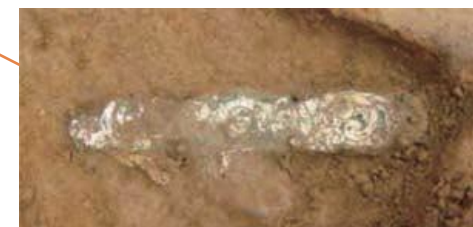
東南院で出土した金銅製飾金具
