第1章 再整備事業の目的と計画対象範囲

1. 再整備事業の背景と目的

2. 計画対象範囲

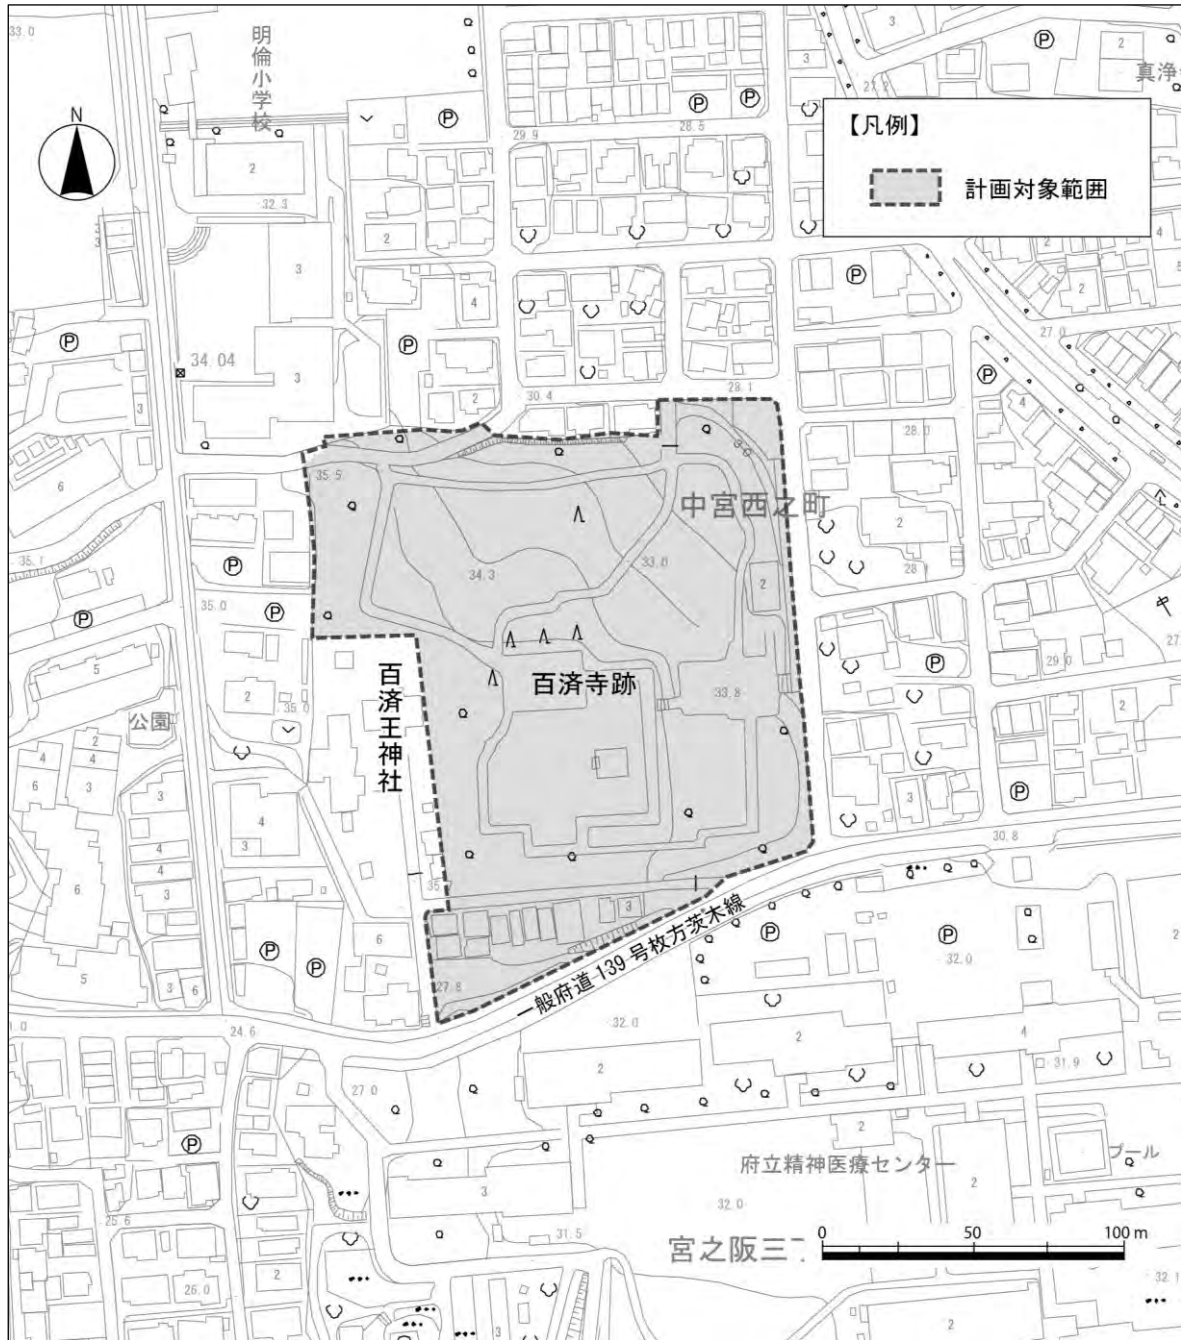
図1-2 計画対象範囲図

(2) 再整備事業の計画対象範囲

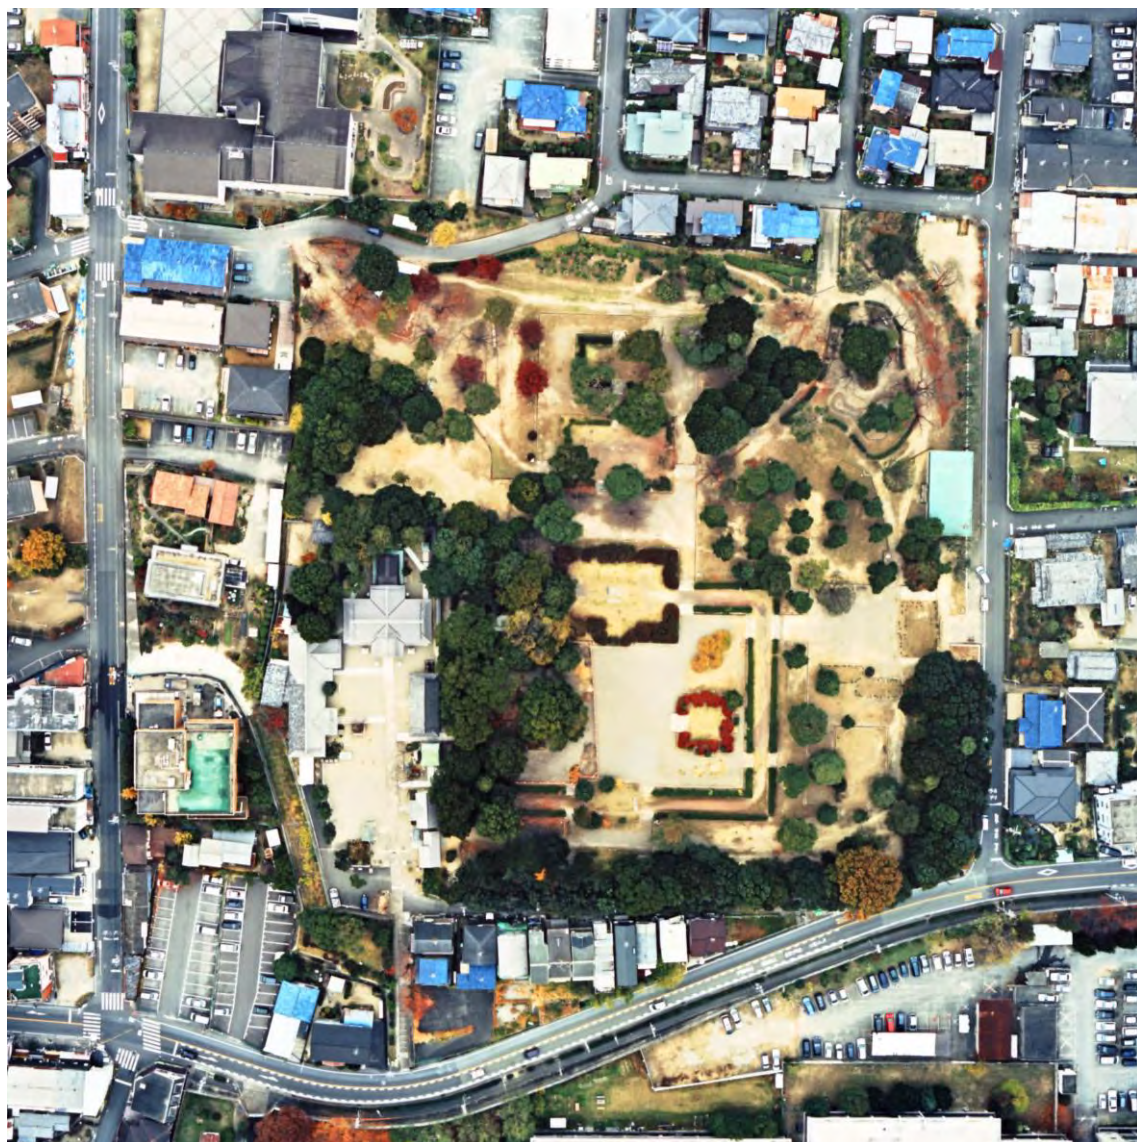
百済寺跡公園の植生（平成17年度撮影航空写真）

百済寺跡公園の植生状況については、昭和 62 年度に樹木調査「樹種別クローネ面積算出書その 1～4」を実施している。

百済寺跡公園の植生は、樹種が多様で、高木の樹木が多い。これは樹木が生長した結果と考えられ、調査から20年以上が経過した現在では、樹木はさらに生長しており、史跡公園としては適切な管理が求められている。

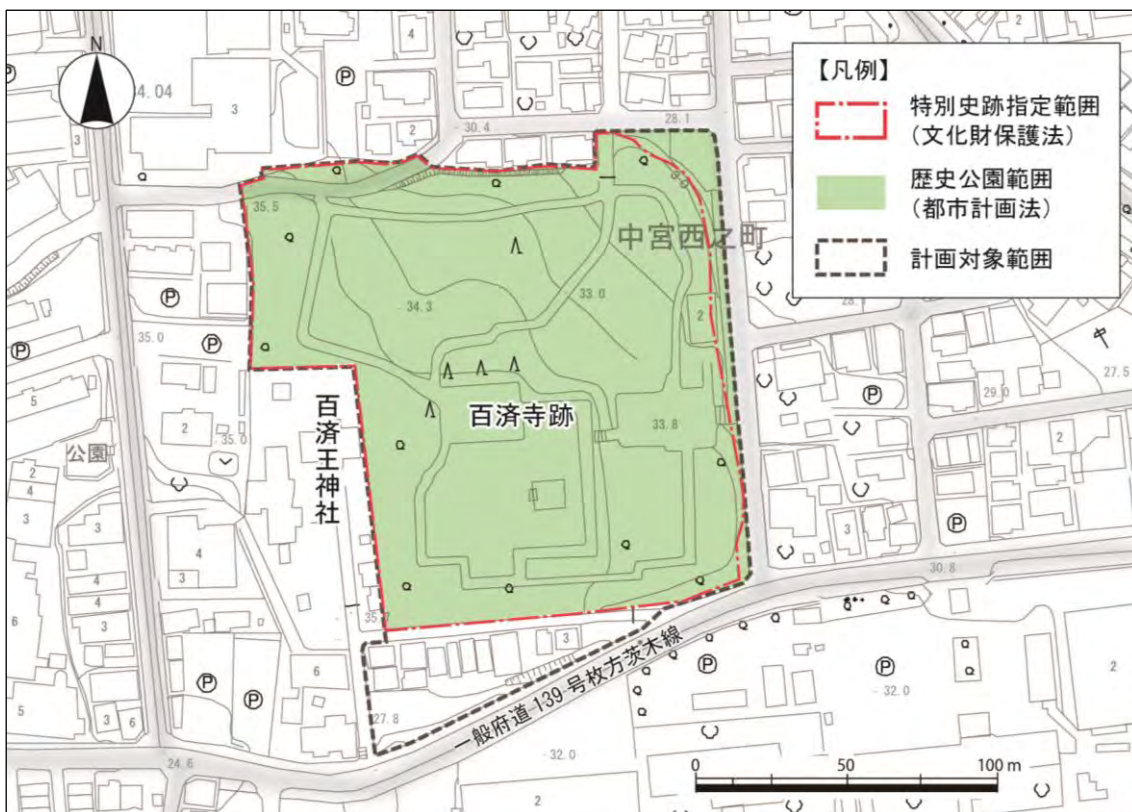
図2-6 計画対象範囲と法規制の関係図

計画対象範囲とその周辺は都市計画法における市街化区域に位置し、用途指定のほか、各種開発行為等の制限に関わる地域区分が設定されている。また、当該地は「百済寺跡公園」として、都市計画公園の特殊公園(歴史公園)に位置づけられている。

用途指定：	第二種中高層住居専用地域
建ぺい率：	60%
容積率：	200%
防火/準防火地域：	準防火地域
高度地区：	第二種高度地区

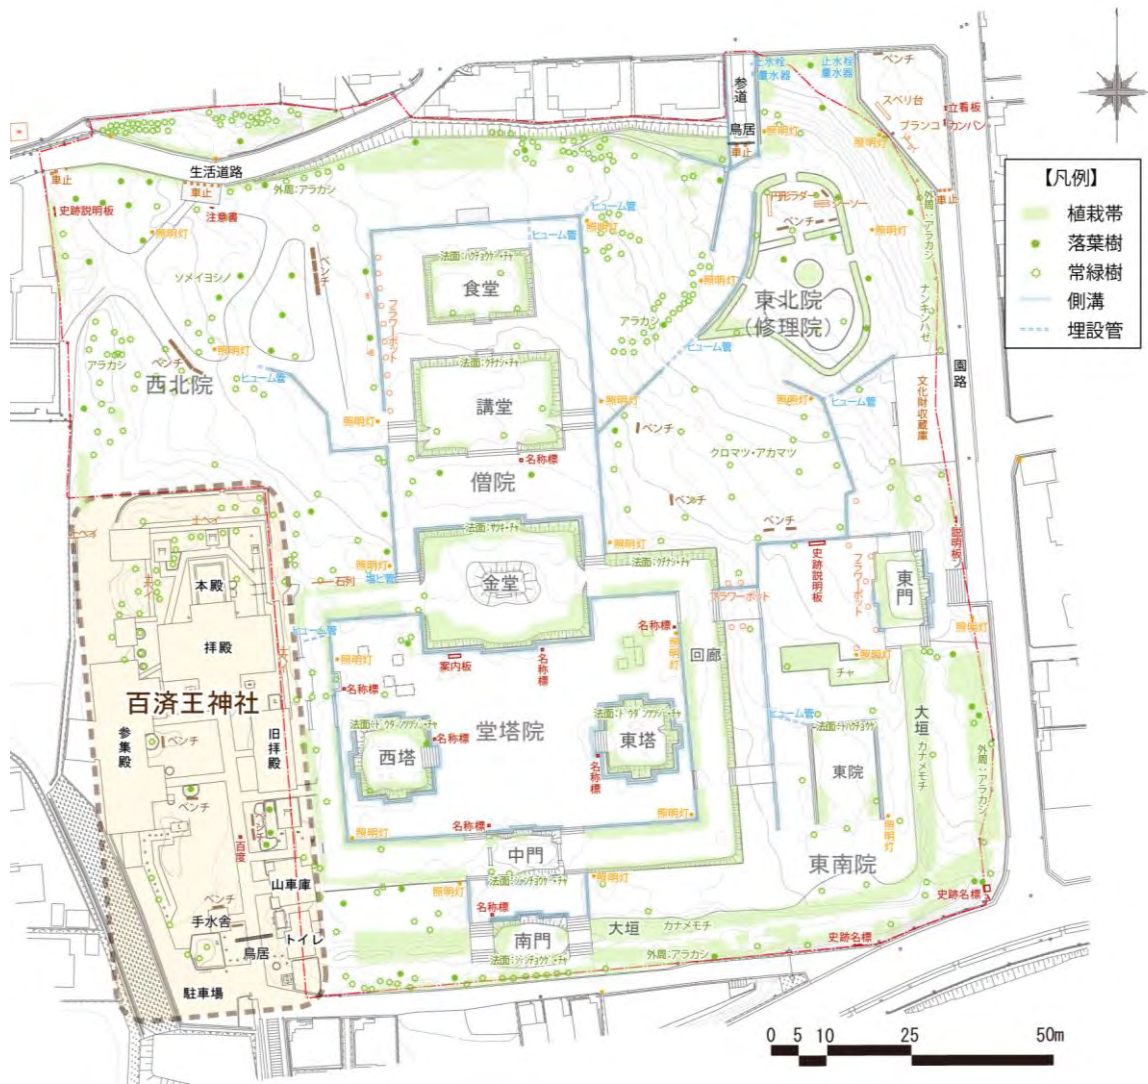
図3-2 管理活用等に関する諸要素と隣接地の諸要素の位置

分類		諸要素
管理活用等に関する諸要素	児童公園・遊具施設等	遊具(スベリ台、ブランコ、シーソー、円形ラダー) / 管理用倉庫 / 車止め
	史跡管理・公開活用施設等	文化財収蔵庫 / ベンチ / 案内板 / 名称標・史跡名標 / フラワーポット / 照明灯 / 止水栓、量水器
	造成施設等	コンクリート擁壁 / 土留め石垣 / 側溝、排水管(ヒューム管、塩化ビニル管) / 敷石 / 石階段
	植栽	修景植栽(外周部等) クロマツ、アカマツ、ソメイヨシノ、カシ、ナンキンハゼ 遺構上植栽(法面植栽等) チャ、コクチナシ、サツキ、ドウダンツツジ、ハクチョウゲ、ジンチョウゲ、アラカシ、カナメモチ
道路等	生活道路	
隣接地	百済王神社	本殿 / 拝殿 / 参集殿、授与所兼社務所 / 旧拝殿 / 山車庫 / トイレ / 手水舎 / 鳥居 / コンクリート平板敷参道 等
