## 第4章 基礎的な調査結果の概要

### 3. 再整備に伴う発掘調査

## 第6章 再整備の基本方針

## 第7章 全体計画及び個別計画

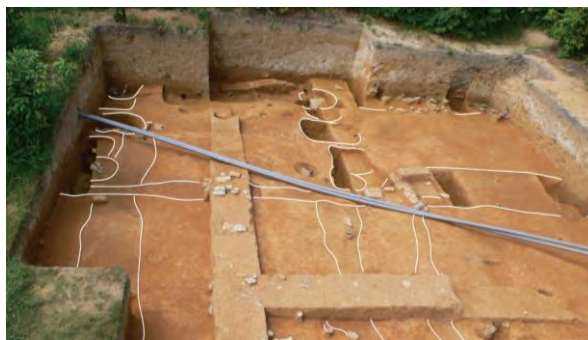
北面築地大垣と北門跡(南から)

今回の調査では、寺院地内の伽藍地周辺を構成する地下遺構が良好に保存されていること、北面・西面築地大垣の検出によって寺院地の四至が約 140m と確定でき、北門・西門の存在も確かめられた。また、東面・西面回廊の北端から北面築地大垣に向かってまっすぐ延びる南北築地を検出し、整然と区画された付属院地の存在することなどが明らかとなった。

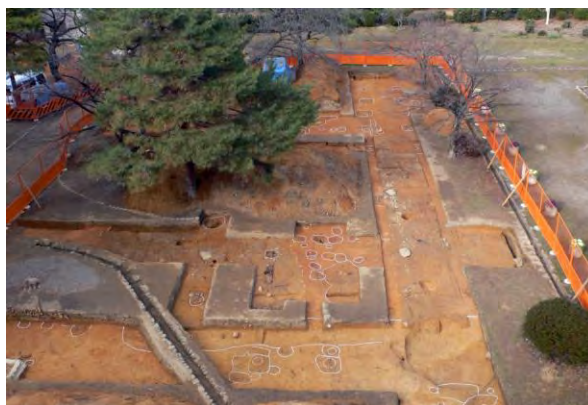
地表直下で検出された僧院西方礎石建物(南から)

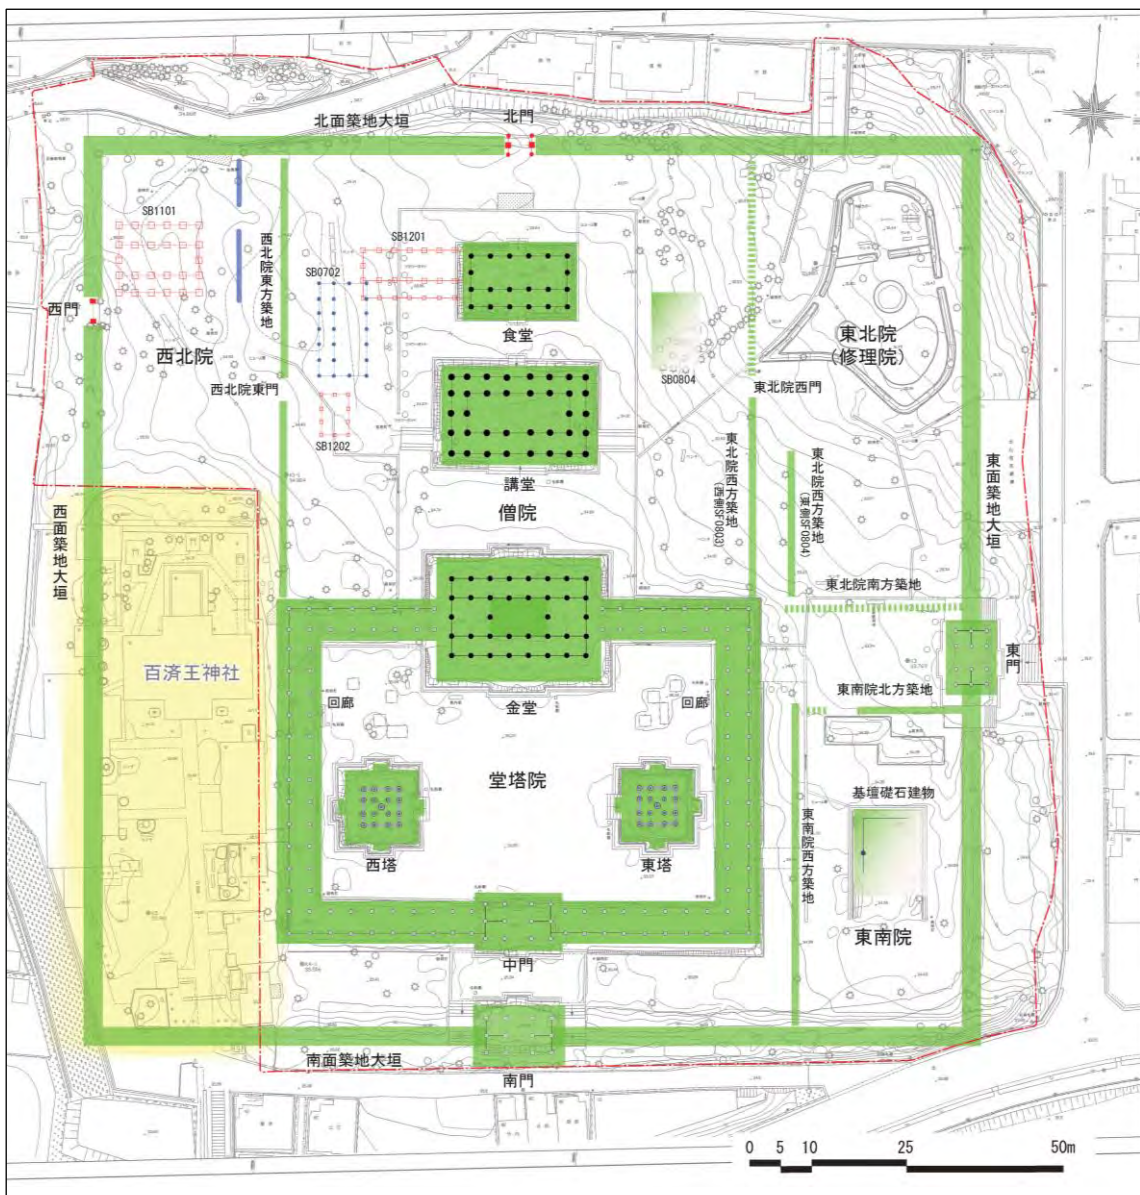
図 4-3 再整備に伴う発掘調査で明らかとなった新たな百済寺跡の伽藍配置

- 寺域四至が明らかになり、約 140m 四方の築地大垣で囲まれた中に寺域が収まることが判明した。
- 堂塔院(主要伽藍)周囲にも築地で区画された付属院地が存在し、それぞれの院の性格や機能に応じて掘立柱建物や工房等の施設が配置されていたことが明らかとなった。また、北門・西門の存在も確かめられた。
- 塔基壇に壇正積を採用するなど、礎石や基壇外装などに当時の官寺に見る最新技術を駆使して造営されたことが判明した。

- 百済寺造営時に百済王神社が附属施設として計画的に配置されたかについては不明だが、神社境内地が寺域内の堂塔院西側南寄りに収まり、西面築地大垣軸線上で検出した西門が神社境内地北側を占める西北院西辺を二等分する位置に当たるため、その可能性が高い。
- 金銅製飾金具などの金属製品や大型多尊博仏など多様な遺物が出土し、遺物についても比較的良好に保存されていることが明らかとなった。

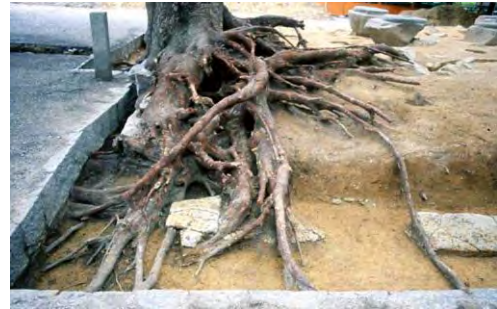
西塔基壇北東を侵すクスの根

西塔と西面回廊においては、クスの根が基壇に及ぼす影響が甚大であり、西塔基壇裾の延石列を一部破壊していることも判明した。また、回廊においては根が礎石に巻き付いていることが確認され、原位置からの移動が危惧されるため、基壇部分については可及的速やかに除去する必要のあることが明らかとなった。

西塔基壇の東階段付近にあるクスは伐採し、遺構面付近まで切り崩しを行うことを前提として整備するが、樹根により変形が生じている基壇盛土部については根の除去を行う。このクスは昭和40年の整備以降に実生から成長し現在の姿に至っている。このほかにも計画的な植栽でない自生樹木や草本類が存在する。今後は維持管理の中で常に確認を行い、実生は早期に抜き取るなどの植生管理により遺構保存に努める。

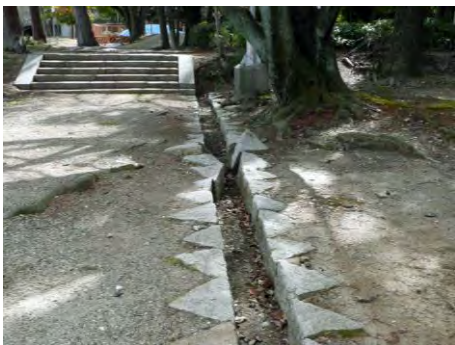
樹根による破損がみられる  
間知石による排水路

現状の排水は、基壇等の周囲に配置された雨落ち状の石列と、これと同様に間知石を側壁とし底面にモルタルを施した水路、及び埋設部分のヒューム管を繋いで公共下水道に流しているが、整備した基壇の排水の意味合いが強く、また、土砂や落葉等の堆積、石列の攪乱等により流路が寸断されたり、流末が確保されていなかったりする箇所も多い。

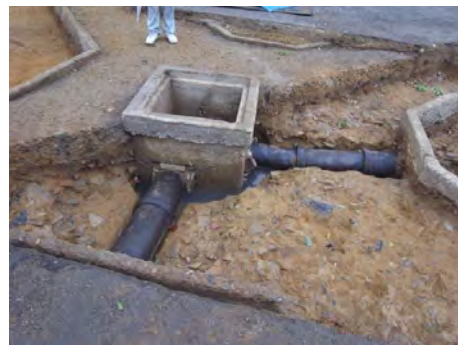
昭和7年の史跡整備で設置された  
雨水枡と地中配管

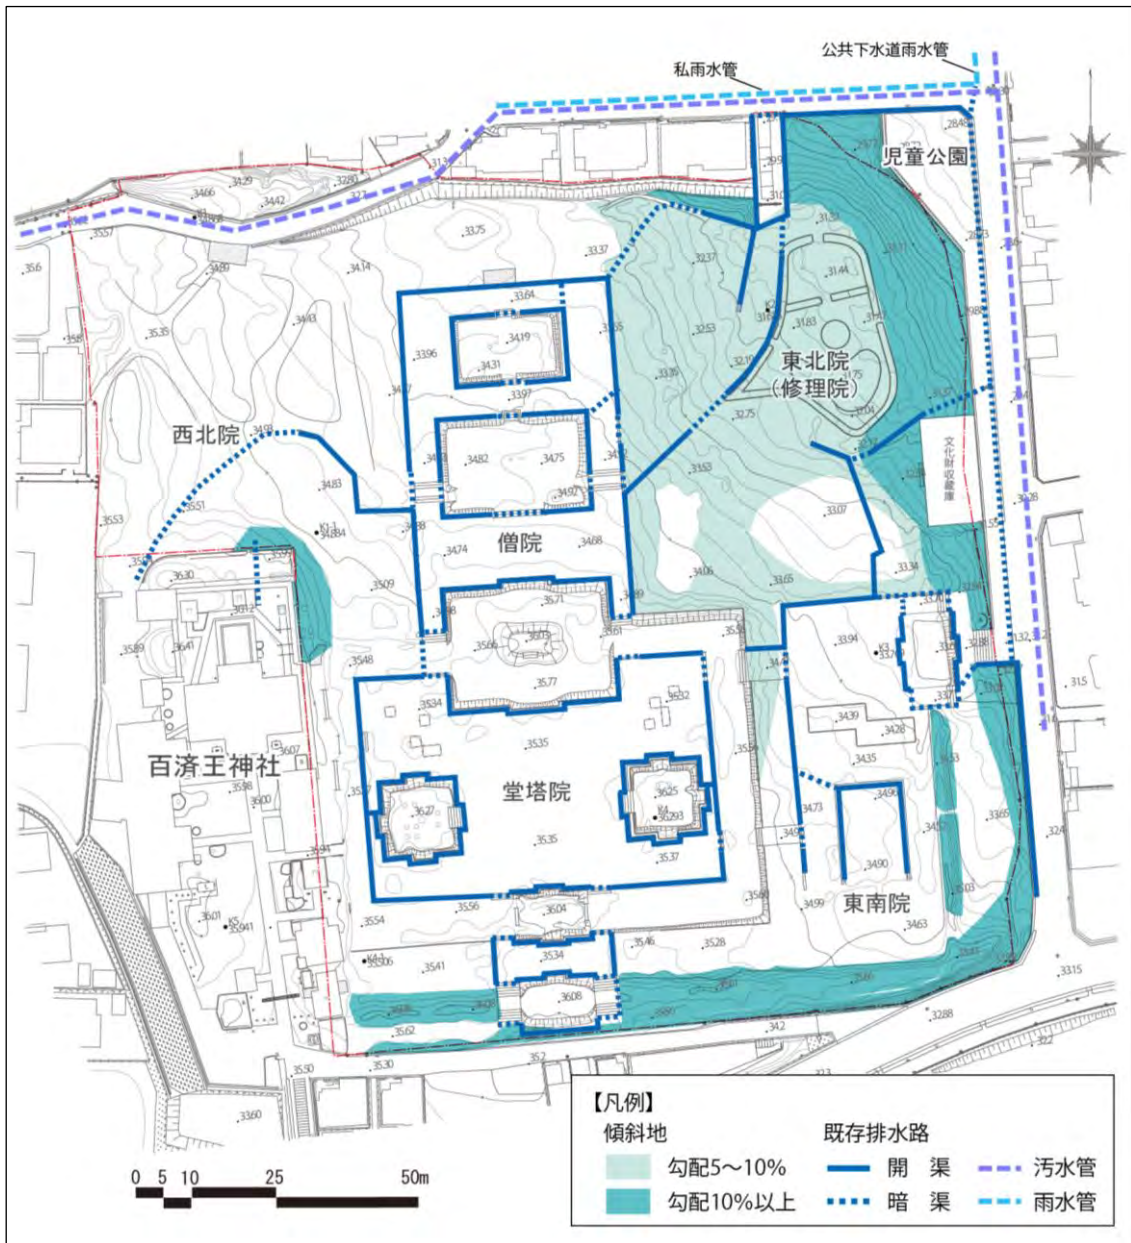
図 5-1 指定地の地盤勾配と排水路の現状

史跡指定地は南西から北東に勾配を有する地形で、特に低位にあたる北東部分で勾配が急になっている。表層水は、植栽や段差などの障害となるものがないと流速を増して流れる。特に水が集中する部分の表土が洗掘され他よりレベルが下がるとその部分が水みちとなり、さらに水を集めるという悪循環になる。

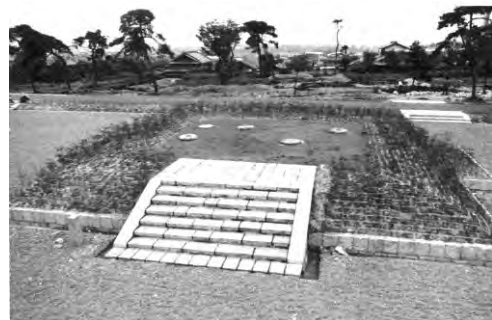
東塔基壇の遺構表示（1967年）

昭和40年代の整備事業で行われた塔の礎石を原位置で見せる手法は、1200年余の歴史を直に体感することができるという点で評価できる。しかし、往時の高さである基壇天端面と周辺の整備地盤面との比高差が縮まり、本来の基壇より低く表現されるという問題がある。さらに、遺構保存のため、花崗岩間知石積による基壇遺構表示は本来の基壇よりひと回り大きく配置されており、全体的に扁平な印象を与える。礎石を見せて歴史を直に体感できる工夫の一方で、当時の基壇の壮大さを見せて歴史を学べるようにする工夫が必要である。

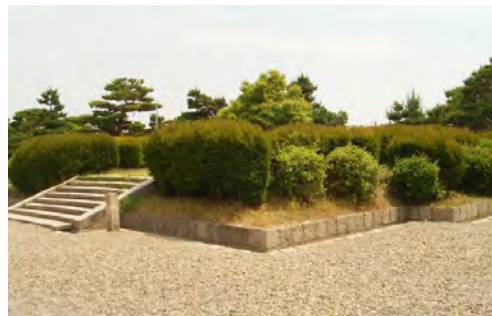
東塔基壇の遺構表示（現在）

塔以外では、回廊の整備面は礎石柱座面より40～50cm上に設定され礎石を見ることはできない。さらに金堂では礎石上面から約10cm上に整備面が設定されており、各基壇の

整備面の高さは統一されていない。

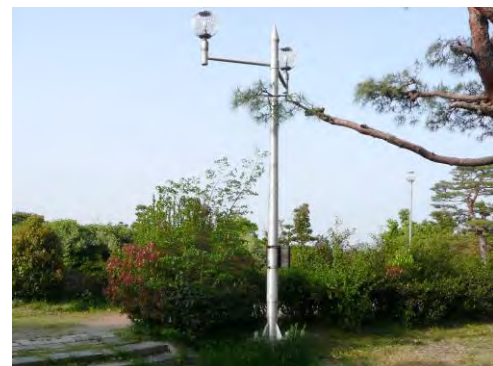
中門付近にある照明灯

百済寺跡公園にはポール式の照明灯が随所に配置されている。構造は、地上から立ち上げたコンクリート基礎にベースプレートでポールをとり付け、下部遺構への配慮が見られるが、色調やデザイン的には歴史的な景観や環境に適していない。

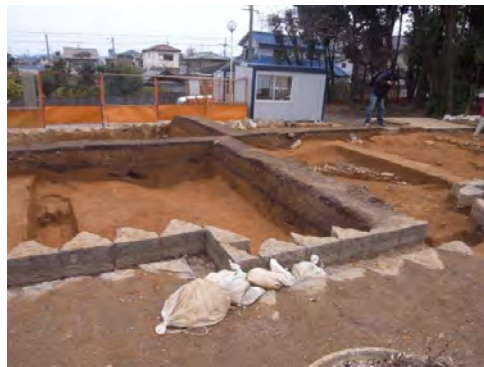
整備の随所で使用されている花崗岩間知石

基壇の表示と水路の側壁に使用されている花崗岩の間知石は総延長 2,440m、8,000個以上で総重量は約 300 t に及ぶが、これらの石材は昭和 40 年代の補助事業による整備で用いられたものである。再整備で検出された遺構に基づき凝灰岩壇正積基壇や瓦積基壇などで遺構表示を行うと、再整備工事に抵触する石材は処分の対象となることから、文化庁とも協議の上、遺構表示以外の環境整備や史跡指定地外での石積等への転用など、できる限り有効利用し処分量の低減を図る必要がある。

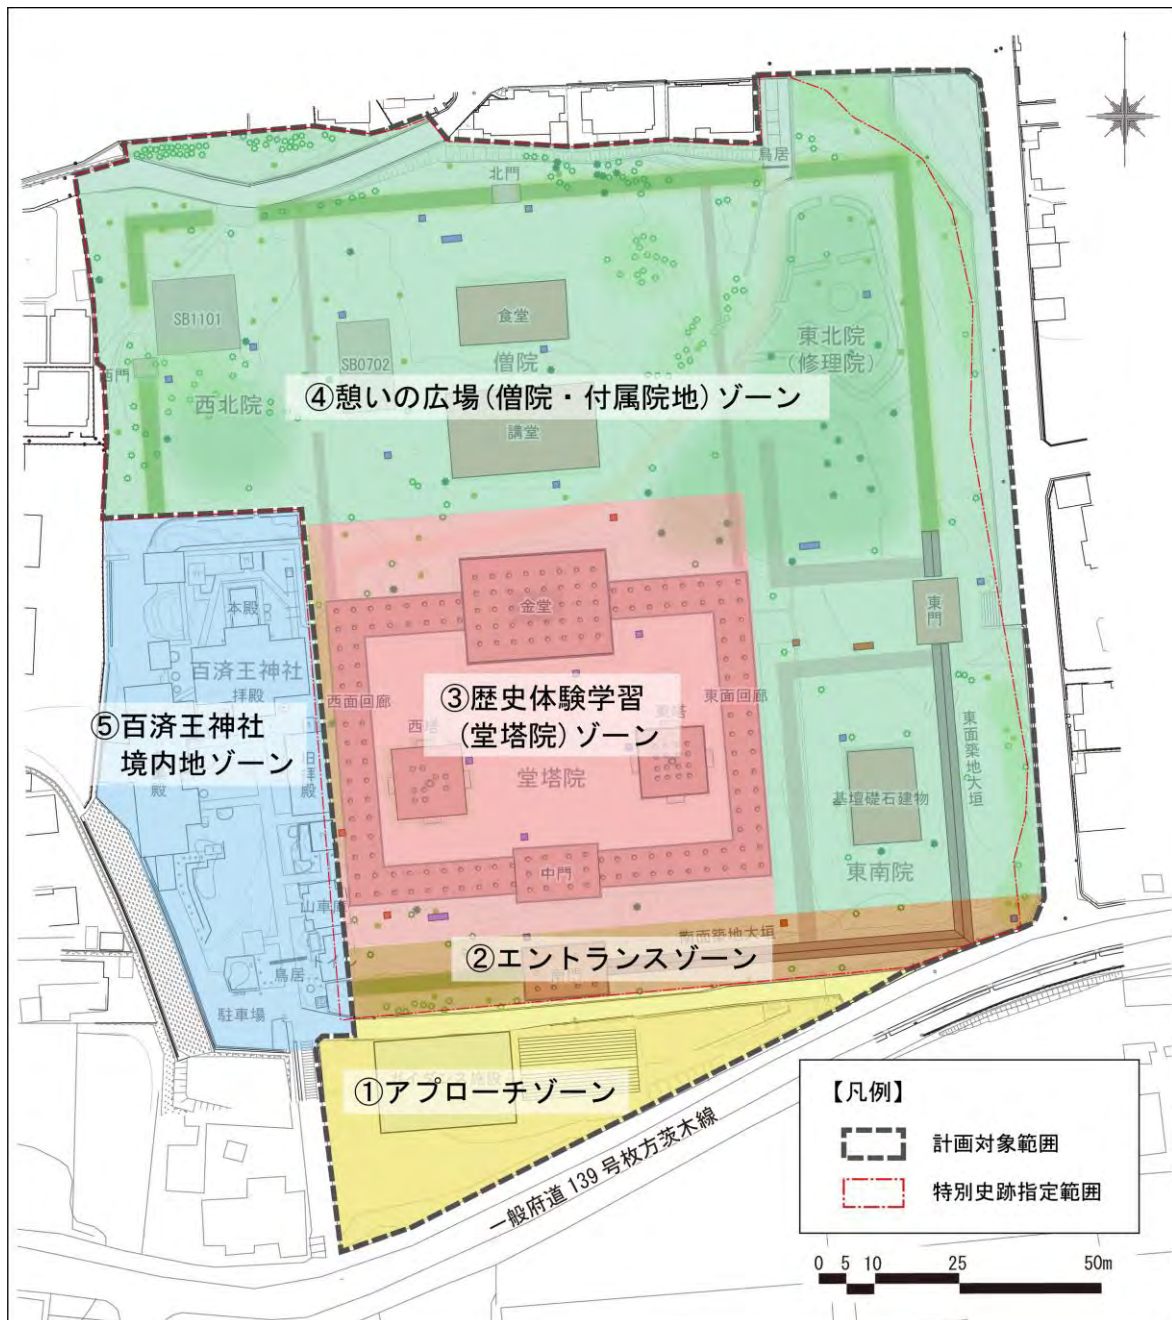
図 7-1 ゾーニング図

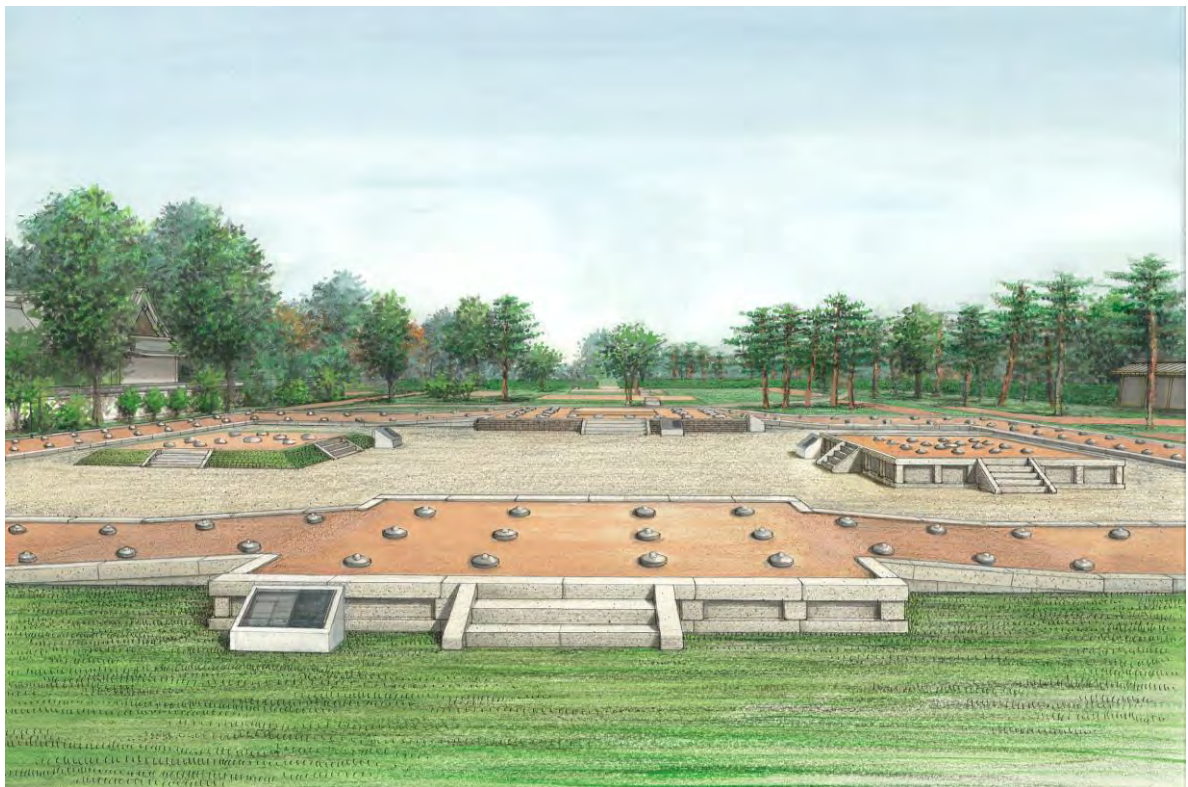
図 7-3 歴史体験学習(堂塔院)ゾーンの整備イメージ

基壇に上る階段が確認されている東塔は、4面の階段を復元する。西塔基壇の階段は、検出遺構に基づいて4面ともに整備するが、東塔の復元とは区別できるように配慮する。塔以外の基壇に設ける階段は、位置や構造が不明であるため復元という誤解を受けないよう、かつ景観的に違和感の生じない規模と仕様を検討し、動線に沿って配置する。なお、塔以外では、階段の一部を車椅子が通行可能な斜路としたり、仮設スロープを設置可能とするなど、バリアフリーにも配慮する。

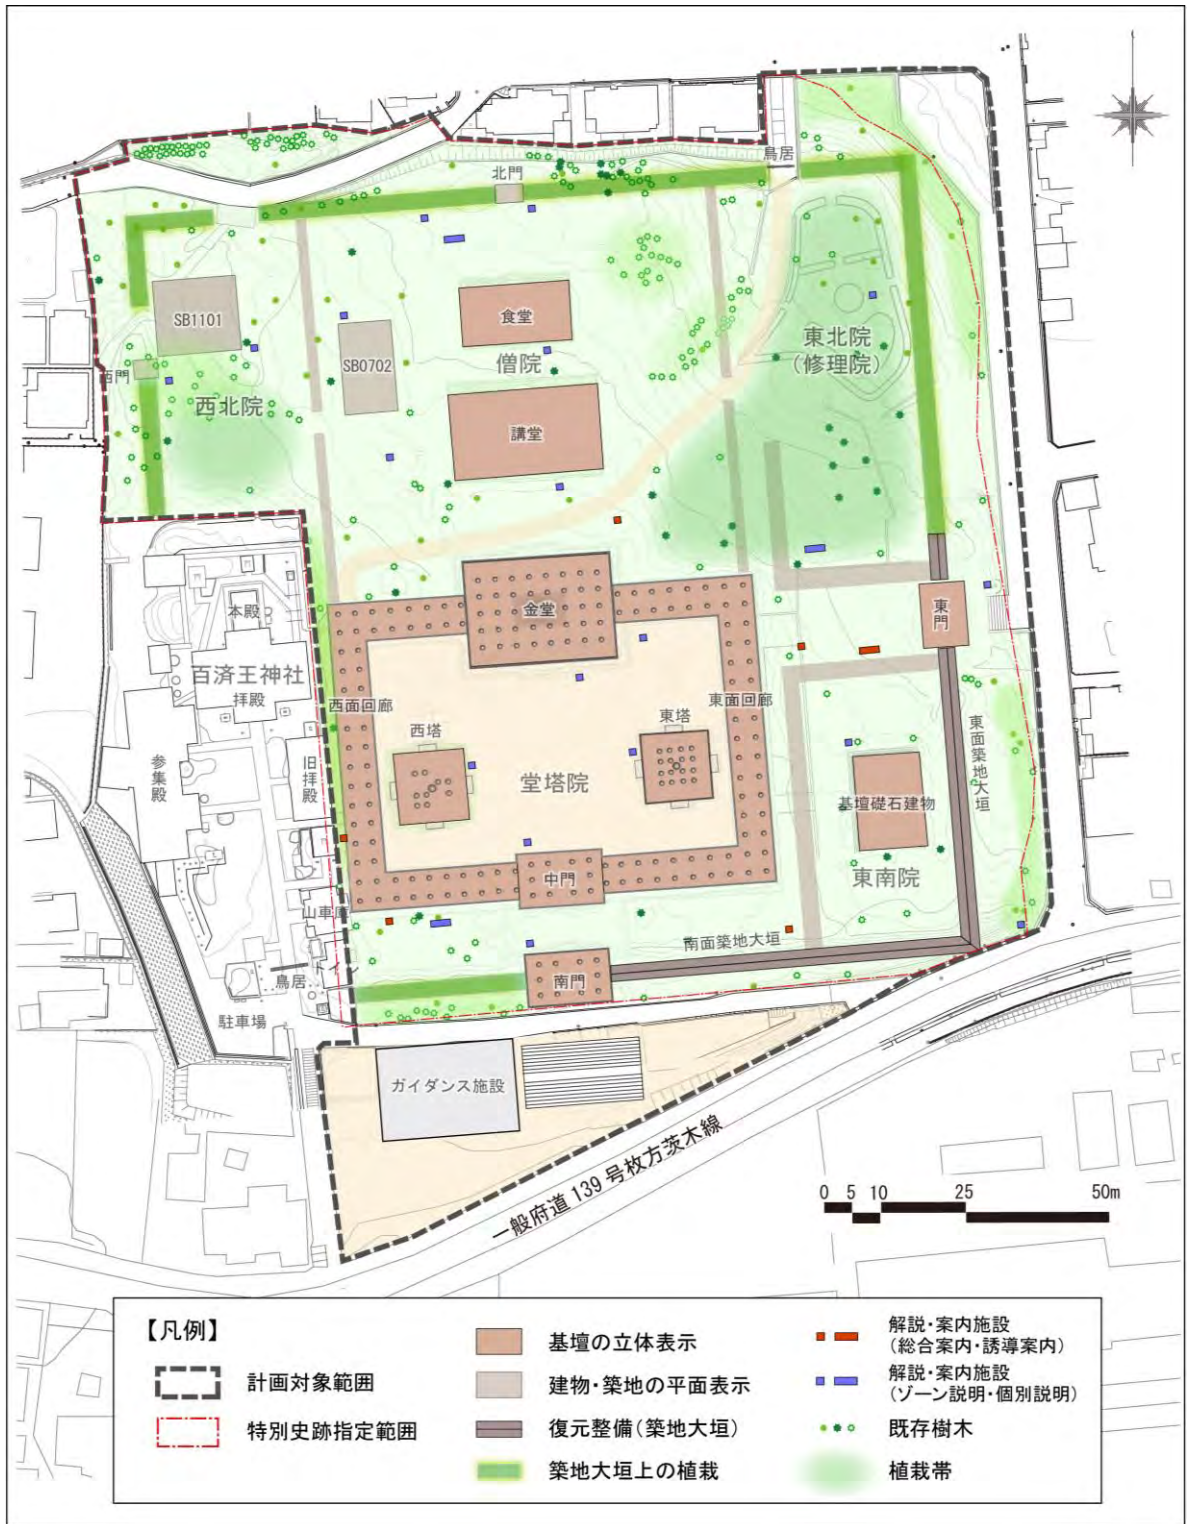
図 7-4 百濟寺跡再整備計画全体平面図

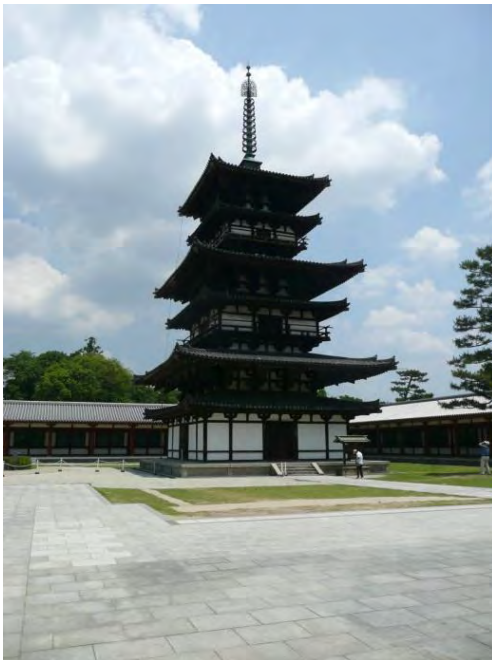
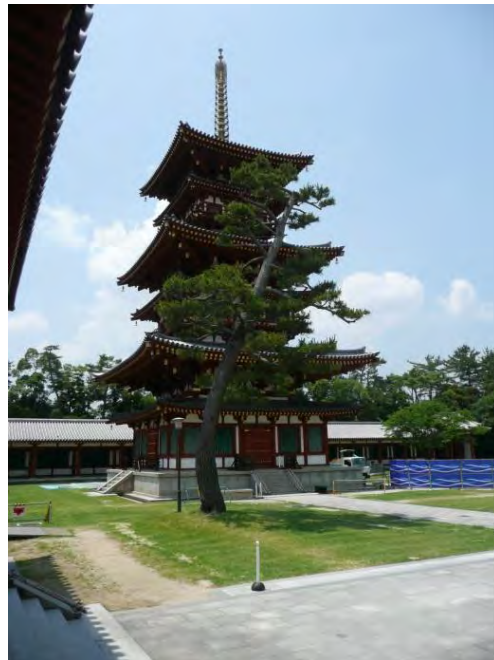
東塔（国宝）

東塔は西塔と比べて基壇が低く見える

西塔

史跡薬師寺旧境内では、遺構保護のため、復元に際しては往時のレベルより70cm上げた面を整備地盤高に設定している。ただし、国宝の東塔は本来の地盤高に建つため、周辺地盤及び他の復元建物との高さ関係に差異が生じており、解体修理に伴いレベルの設定の検討がなされている。

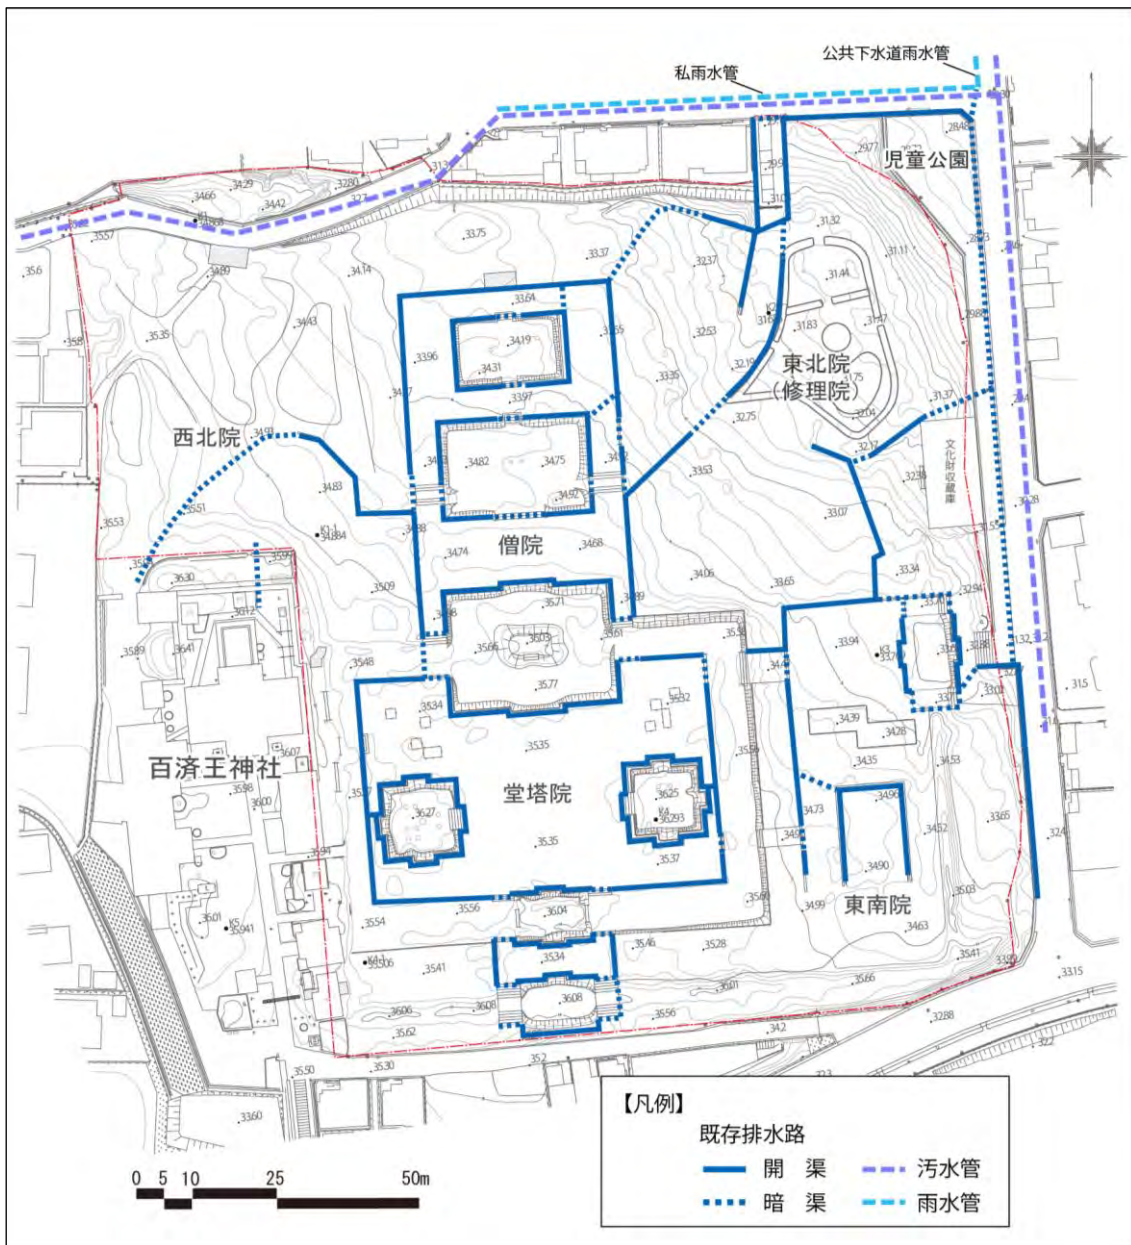
図 7-8 排水現状と公共下水道（青線：史跡整備に伴う排水路）  
 ※排水ルート及び規模の詳細は基本設計において、検討を行う。

近年、局地的な集中豪雨時に、公共下水に流入する雨水量が処理容量を超え周辺が浸水する被害が増加している。地形的に特に水が集中する北東隅の史跡指定地外等に浸透枮を設けるなど、公共下水道への流出の低減を図る。

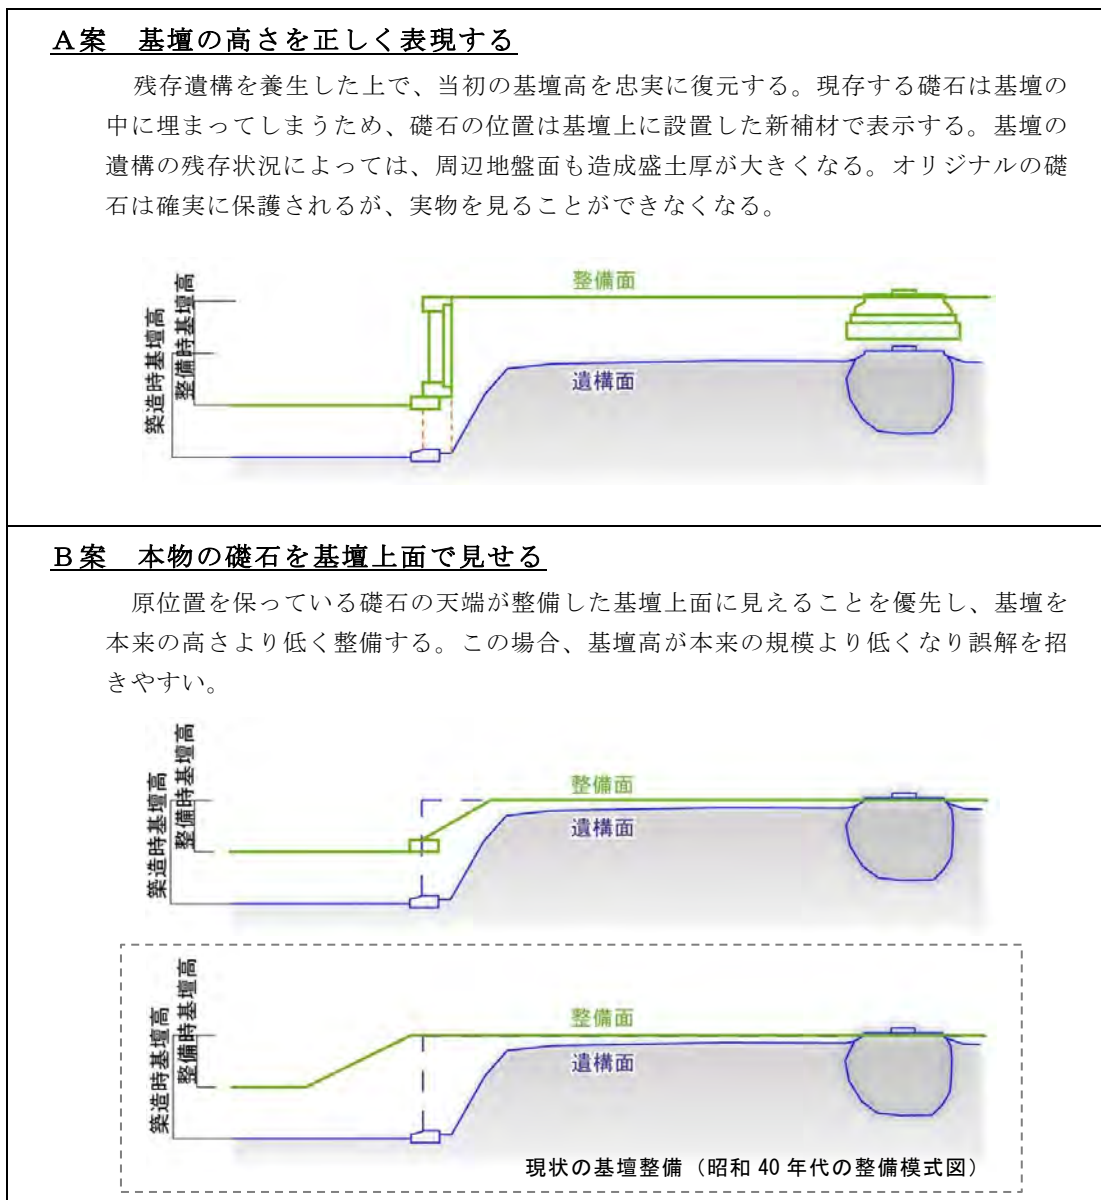
図 7-9 基壇・礎石の整備模式図

歴史体験学習(堂塔院)ゾーンでは、基壇等を忠実に表現することで伽藍イメージの再現を図る空間として、また、百済寺跡の中核をなすエリアとして整備するという方針に従い、A案の基壇の高さを正しく表現する方法で、中門、東塔、金堂、回廊を整備する。ただし、今まで見えていた本物の礎石が見えなくなるというデメリットを解消するために、西塔についてはB案とし、本物の礎石や心礎を公開することで、古代そのものを直に体感できる整備を行う。

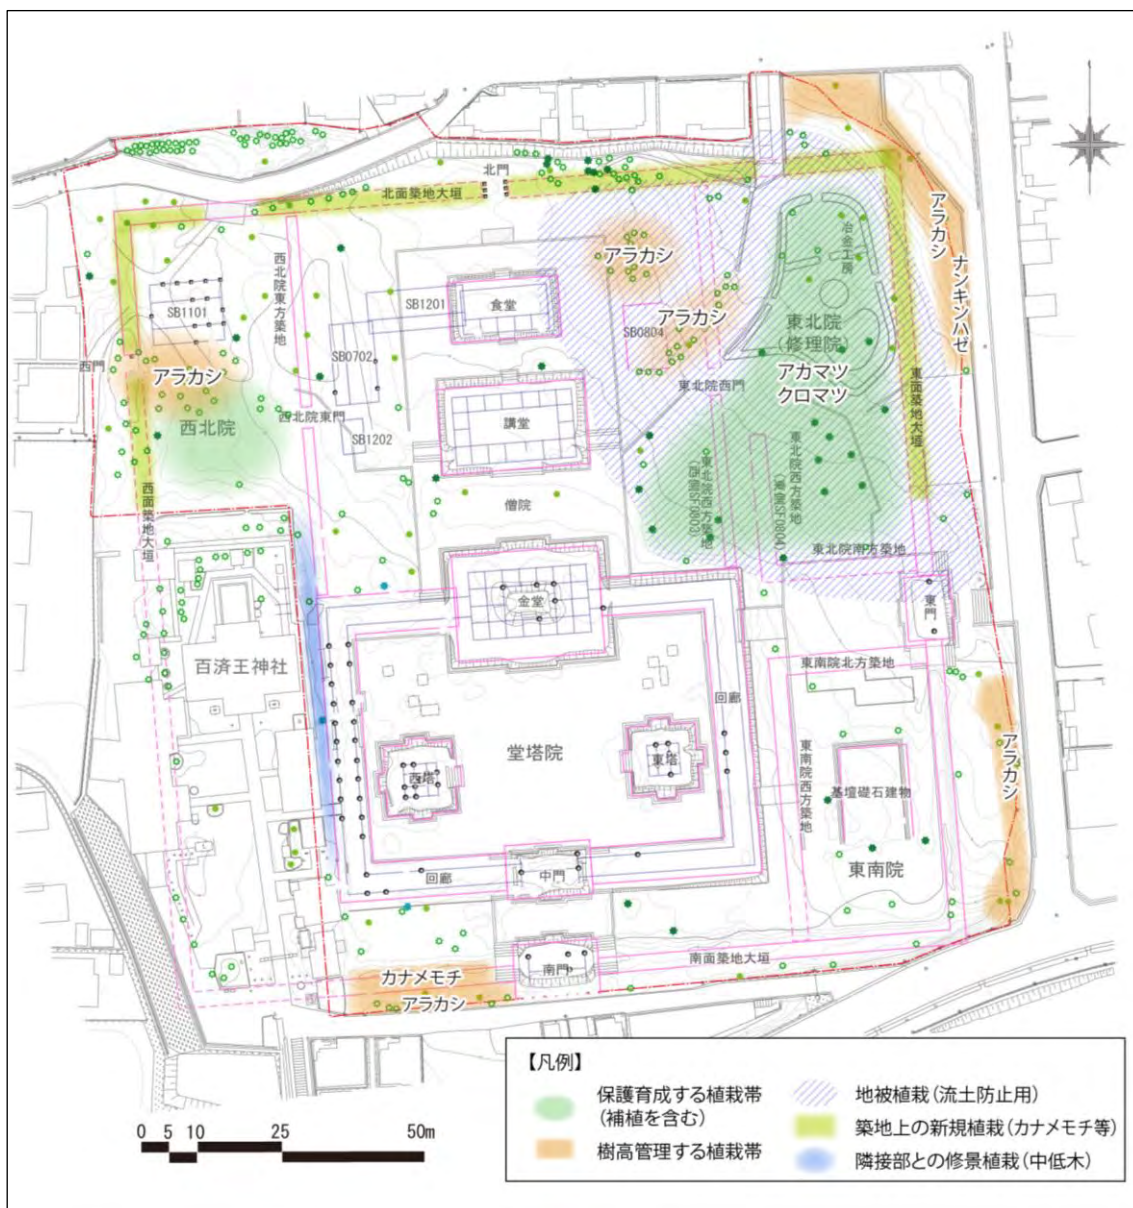
図 7-11 植栽計画図 (既存樹木の伐採は、図 7-5 参照)

昭和42年(1967)に策定された『特別史跡百済寺跡公園計画案』では、高木植栽の管理について、大垣の遺構表示としているカナメモチは高さ2mで管理、敷地境界に植栽したアラカシの大刈込は南面のみ遮蔽植栽として4m、他は1～2mに刈り込み管理することが示されているが、樹木の大木化が進行しており、再整備後はこの高さを超えないように維持管理を行う。なお、南面及び東面築地大垣の復元展示、西面回廊は基壇の立体表示を計画しているため、既存樹木は伐採し別の場所に補植する。
